**„Moto-Expert Marcin Stachurka”**  
Moto-Expert Marcin Stachurka  
51-519 Wrocław, ul. Gitarowa 37

**OCENA TECHNICZNA**  
**Nr CFM202607313**  
**Data badania – 28 lipca 2026r.**  
**Rzeczoznawca - Tobiasz Szewczyk**

**Zleceniodawca:** Carefleet S.A.  
**Adres:** ul. Legnicka 48 bud. C-D, 54-202 Wrocław  
**Zakres oceny:** Określenie wartości pojazdu dla potrzeb sprzedaży w trybie przetargu.

Marka pojazdu: MERCEDES - BENZ  
Model: CLA 200 MHEV 7G-DCT SEDAN  
Kolor: SZARY

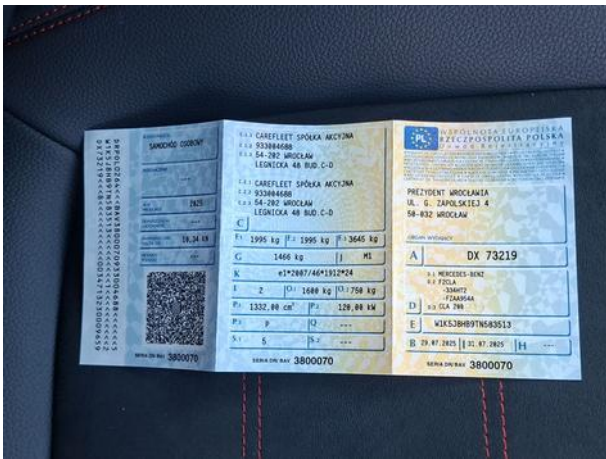
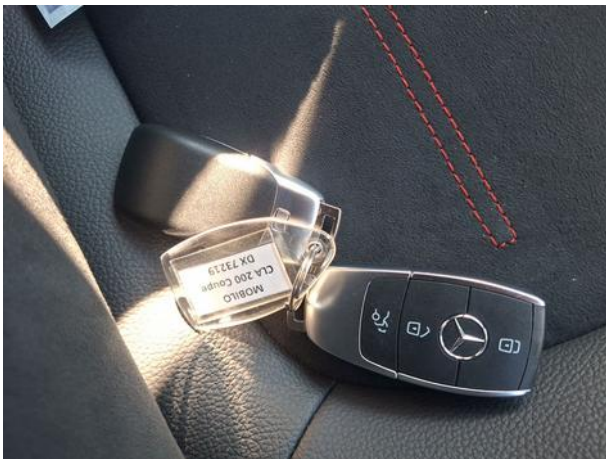
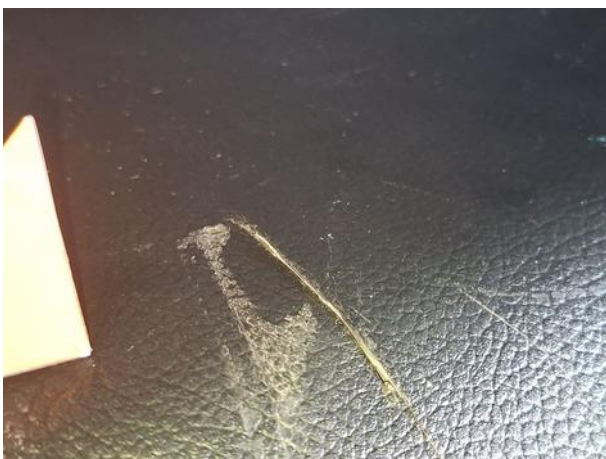
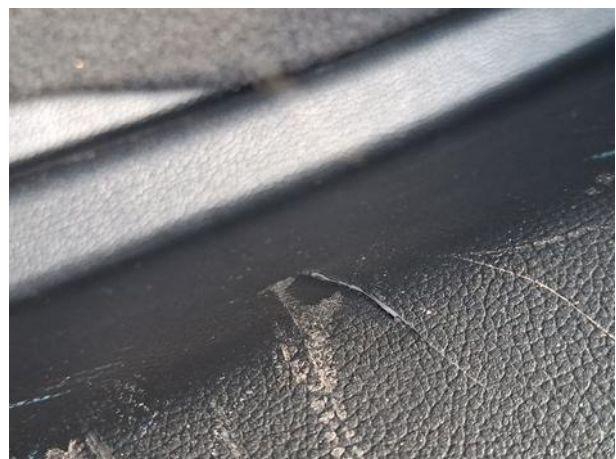
**Mercedes-Benz**  
**MERCEDES-BENZ AG**  
 e1 2000 / 46 1912  
 W1K518H891N583513  
 1995 kg  
 3645 kg  
 1055 kg  
 1000 kg  
 1-  
 2  
 Made in Hungary  
 A00391404  
 (mm)
