**OCENA TECHNICZNA**  
**Nr CFM202609116**  
**Data badania – 10 września 2026r.**  
**Rzecznik - Marcin Stachurka**

**Zlecniodawca:** Carefleet S.A.  
**Adres:** ul. Legnicka 48 bud. C-D, 54-202 Wrocław  
**Zakres oceny:** Określenie wartości pojazdu dla potrzeb sprzedaży w trybie przetargu.

Marka pojazdu: HYUNDAI  
Model: TUCSON 1.6 T-GDI HEV SMART 2WD  
Kolor: CZARNY

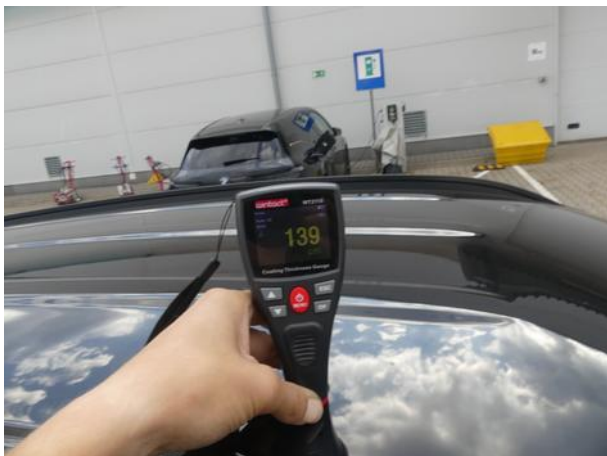
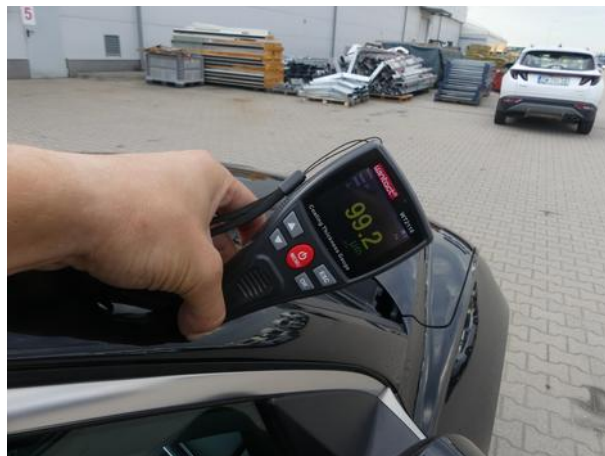
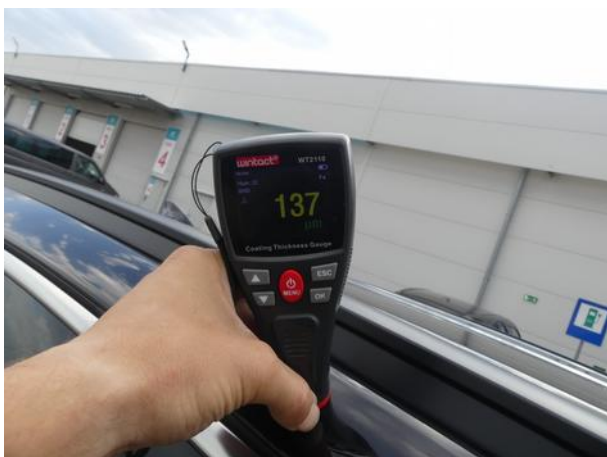
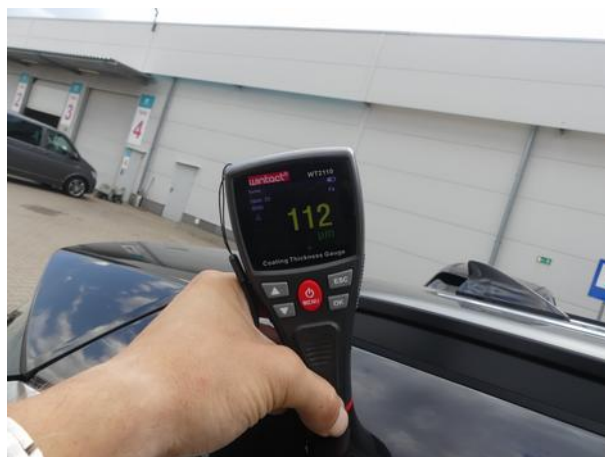
Dokumentacja fotograficzna do opinii CFM202609116

**IV. Nadwozie stwierdzono:** Barwa nadwozia – czarna z efektem metalicznym. Zderzak przedni – drobne zarysowania i odpryski lakieru na poszyciu zewnętrznym. Szyba czołowa – miejscowe odpryski i drobne zarysowania na powierzchni zewnętrznej. Pokrywa komory silnika – drobny ubytek powłoki lakierowej, drobne zarysowania i odpryski powłoki lakierowej. Reflektory przednie - drobne zarysowania. Błotnik prawy – drobne zarysowania. Lustro boczne prawe - drobne zarysowania. Drzwi prawe przednie – drobne odpryski i zarysowania. Drzwi prawe tylne – drobne odpryski i zarysowania. Poszycie tylne boku prawego – drobne zarysowania powłoki lakierowej. Próg prawy - drobne zarysowania. Zderzak tylny – drobne odpryski i zarysowania na poszyciu zewnętrznym. Lampy tylne - drobne zarysowania. Drzwi tyłu nadwozia – miejscowe zarysowanie powłoki lakierowej, drobne zarysowania. Próg lewy - drobne zarysowania. Poszycie tylne boku lewego – drobne zarysowania powłoki lakierowej. Drzwi lewe tylne – drobne odpryski i zarysowania. Drzwi lewe przednie – miejscowe zagięcie, drobne odpryski i zarysowania. Lustro boczne lewe - drobne zarysowania. Błotnik lewy – drobne zarysowania. Dach – drobne zarysowania powłoki lakierowej. Wnęki drzwi - drobne zarysowania.

**V. Wnętrze stwierdzono:** Deska rozdzielcza, konsola środkowa, poszycia tapicerskie drzwi i wnętrza pojazdu – miejscowe zarysowania z ubytkami tworzywa. Poszycia tapicerskie foteli przednich, kanapy tylnej, wykładzin podłogi i podsufitki – miejscowo zabrudzone. Wnętrze przestrzeni bagażowej - miejscowe zarysowania i przetarcia powierzchni poszyć. Układ klimatyzacji wymaga sprawdzenia
