**„Moto-Expert Marcin Stachurka”**  
Moto-Expert Marcin Stachurka  
51-519 Wrocław, ul. Gitarowa 37

**OCENA TECHNICZNA**  
**Nr CFM202606260**  
**Data badania – 25 czerwca 2026r.**  
**Rzeczoznawca - Dominik Wilk**

**Zleceniodawca:** Carefleet S.A.  
**Adres:** ul. Legnicka 48 bud. C-D, 54-202 Wrocław  
**Zakres oceny:** Określenie wartości pojazdu dla potrzeb sprzedaży w trybie przetargu.

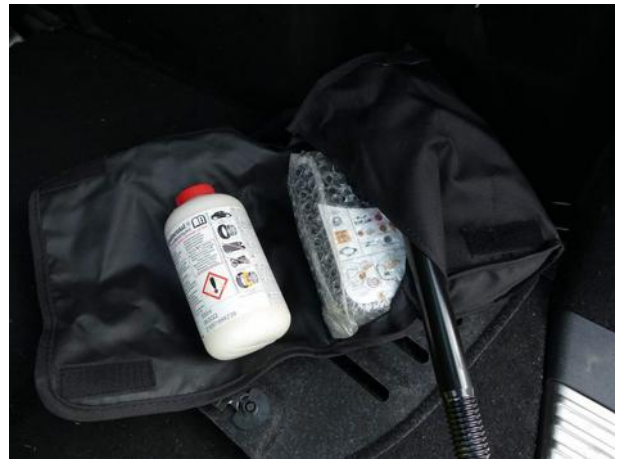
## A photograph showing the interior of an open car trunk. The trunk is lined with black plastic. A red fire extinguisher is visible in the center. The rear seats are folded down, and the trunk is empty of other items. The car is white, and the background is a plain white surface.
