**OCENA TECHNICZNA**

**Nr CFM202610020**

**Zleceniodawca:** Carefleet S.A.  
**Adres:** ul. Legnicka 48 bud. C-D, 54-202 Wrocław  
**Zakres oceny:** Określenie wartości pojazdu dla potrzeb sprzedaży w trybie przetargu.

Marka pojazdu: MERCEDES - BENZ  
Model: S 580 4-MATIC L 9G-TRONIC  
Kolor: ZIELONY

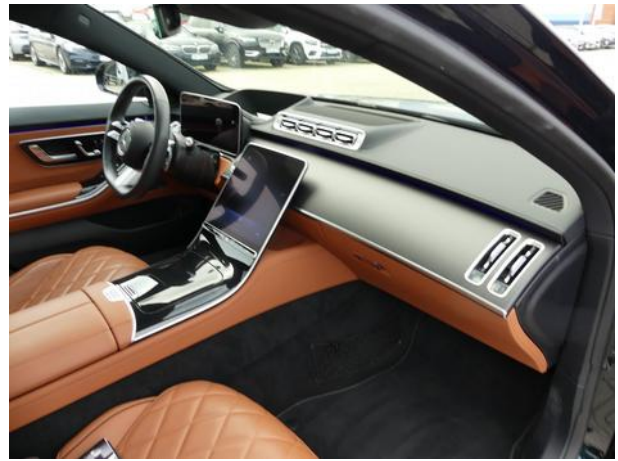
## A photograph showing the interior of a luxury car, likely a Rolls-Royce Phantom. The seats are upholstered in orange leather with a quilted pattern. A large, vertical touchscreen display is mounted in the center console. The car's door is open, revealing the exterior orange paint and a black door sill plate. A small white tag with a red 'X' and the number '34' is attached to the door handle.
