**OCENA TECHNICZNA**  
**Nr CFM202103058**  
**Data badania – 02 marca 2021r.**  
**Rzeczoznawca - Łukasz Bonik**

**Zleceniodawca:** Carefleet S.A.  
**Adres:** ul. Legnicka 48 bud. C-D, 54-202 Wrocław  
**Zakres oceny:** Określenie wartości pojazdu dla potrzeb sprzedaży w trybie przetargu.

Nr rejestracyjny: WW246YK  
Marka pojazdu: OPEL  
Model: INSIGNIA  
Kolor: SZARY

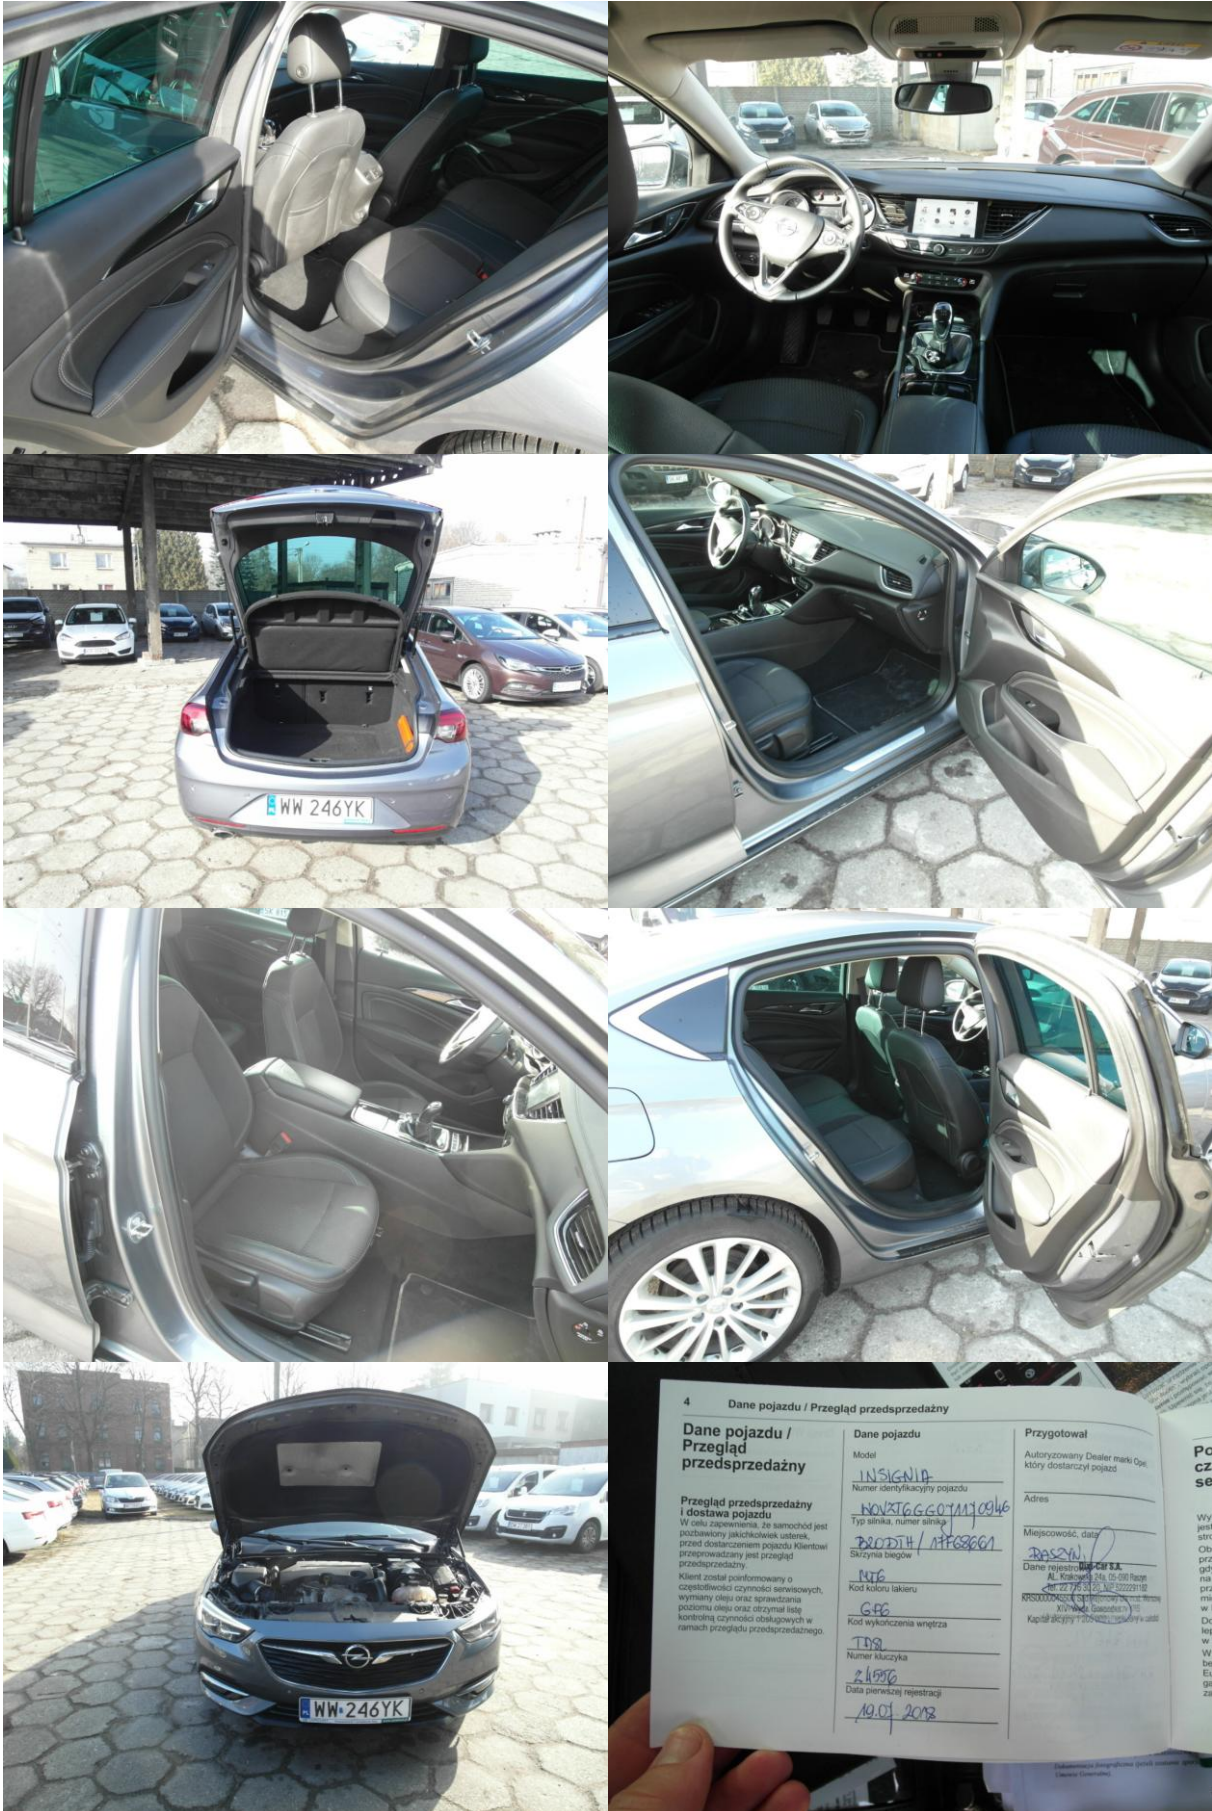
4 Dane pojazdu / Przegląd przedsprzedażny

**Dane pojazdu / Przegląd przedsprzedażny**

**Przegląd przedsprzedażny i dostawa pojazdu**  
 W celu zapewnienia, że samochód jest pozbawiony jakichkolwiek usterek, przed dostarczeniem pojazdu Klientowi przeprowadzany jest przegląd przedsprzedażny.  
 Klient został poinformowany o wymiarach, wymiary oleju oraz sprawdzona podłama oleju oraz otrzymana lista kontrolna czynności obsługowych w ramach przeglądu przedsprzedażnego.

Dane pojazdu	Przygotował
Model <u>INSIGNIA</u>	Autoryzowany Dealer marki Opel, który dostarczył pojazd
Numer identyfikacyjny pojazdu <u>N0V2TG6G0TAMJ0946</u>	Adres
Typ silnika, numer silnika <u>B20DT4 / AF638661</u>	Miejscowość, data
Skrzynia biegów <u>MT6</u>	Dane rejestracyjne <u>PL 22 716 23 65 107 202223-107</u>
Kod koloru lakieru <u>GR6</u>	Kilometr (stanowisko) [ ] Kapitał akcyjny [ ]
Kod wykończenia wnętrza <u>IBS</u>	
Numer kluczyka <u>24506</u>	
Data pierwszej rejestracji <u>10.01.2018</u>
