OCENA TECHNICZNA

Nr CFM202108034

Zleceniodawca: Carefleet S.A.
Adres: ul. Legnicka 48 bud. C-D, 54-202 Wrocław
Zakres oceny: Określenie wartości pojazdu dla potrzeb sprzedaży w trybie przetargu.

Marka pojazdu: FORD
Model: MONDEO 2.0 TDCI GOLD X TREND
Kolor: CZARNY

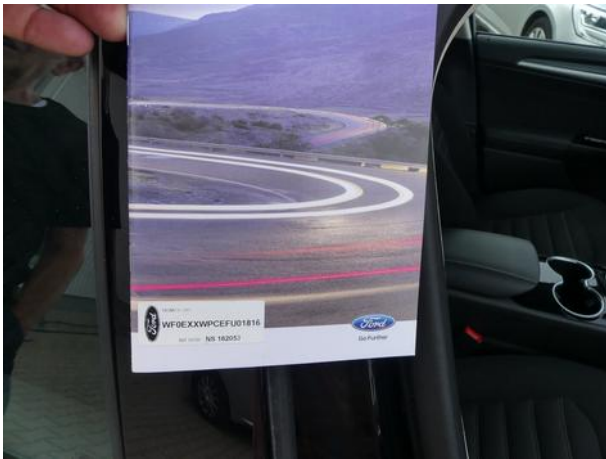
Przegląd przedsprzedaży i historia obsługi

Przebieg przedsprzedaży		Przebieg Obsługi	
Okres: 12.11.2015	Przebieg: 7 km	Auto-Boss Firma z ograniczoną odpowiedzialnością Sokół Armatorski 24-300 Wierzbica-Świąt, ul. Wierzbicka 250 50-004 Wrocław, Drogowa Kasa Bieżąca S.A. NIP 547-217-81-90 / 75	
Okres: 25.01.2017	Przebieg: 29.167	GERMAZ Firma Samochodowa Germał Sp. z o.o. 54-438 Wrocław, ul. Józefowska 210 PG OS, NIP 764-00-05-440 / 74	
Przebieg: [signature]	Przebieg: [signature]	Data: [signature]	
Okres: 6.04.2018	Przebieg: [signature]	Przebieg: [signature]	
Okres: []	Przebieg: []	Przebieg: []	
Okres: []	Przebieg: []	Przebieg: []	
Okres: []	Przebieg: []	Przebieg: []	
Okres: []	Przebieg: []	Przebieg: []	
Okres: []	Przebieg: []	Przebieg: []
