**OCENA TECHNICZNA**

**Nr CFM202606100**

**Zleceniodawca:** Carefleet S.A.  
**Adres:** ul. Legnicka 48 bud. C-D, 54-202 Wrocław  
**Zakres oceny:** Określenie wartości pojazdu dla potrzeb sprzedaży w trybie przetargu.

Marka pojazdu: TOYOTA  
Model: PROACE CITY 1.5 D-4D STANDARD  
Kolor: BIAŁY

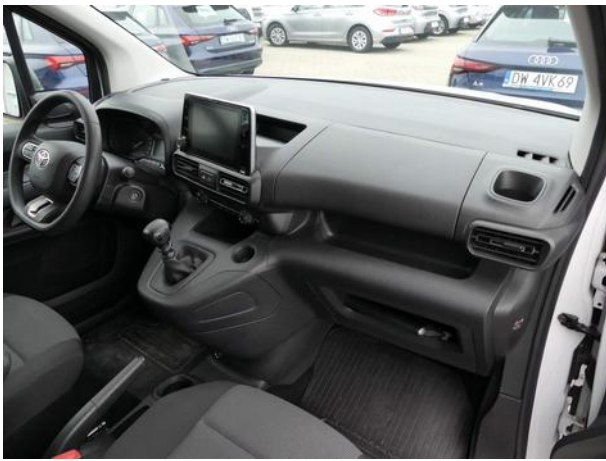
## A photograph showing the interior of a white van's cargo area. The floor is covered with a white, slatted metal mesh. The side walls are black, and the ceiling is white with some structural details. The van's doors are open, showing the black door handles and the white exterior of the doors.

**V. Wnętrze stwierdzono:** Deska rozdzielcza i poszycia tapicerskie wnętrza pojazdu – miejscowe drobne zarysowania z ubytkami tworzywa. Poszycia tapicerskie foteli przednich, kanapy tylnej, wykładzin podłogi i podsufitki – miejscowe zabrudzenia. Układ klimatyzacji wymaga sprawdzenia szczelności, uzupełnienia czynnika roboczego oraz oczyszczenia parownika i układu dolotowego powietrza do wnętrza. Przestrzeń ładunkowa: długość ok. 1700mm. Stwierdzono liczne ubytki lakieru z korozją na progu załadunku oraz głębokie zarysowania tapicerki drzwi przesuwnych.
